Inspectierapport gevel

Naam : Blossse Onderwijs
Contactpersoon: Dhr. R. Koning
Adres : Postbus 271
Plaats : 1700 AG Heerhugowaard
Locatie : De Vlindertuin
Adres : C. van Arkeldijk 24
Plaats : 1705 NP Heerhugowaard
Bouwjaar : 2002

Op 2 september 2020 het verzoek van Blossse Onderwijs ontvangen om een rapport te maken over het loslaten van gevelplaten bij de Vlindertuin op bovengenoemd adres. In de zomervakantie van de school is een Trespa gevelplaat naar beneden gevallen. Bij inspectie door de opdrachtgever bleken enkele gevelplaten los te zitten, omdat het achterhout verrot was. In 2016 is na overleg met de gemeente (dhr. G. Vis) een spoed reparatie uitgevoerd. Deze reparatie is weer los gekomen. Rechts van deze reparatie is een plaat naar beneden gekomen.

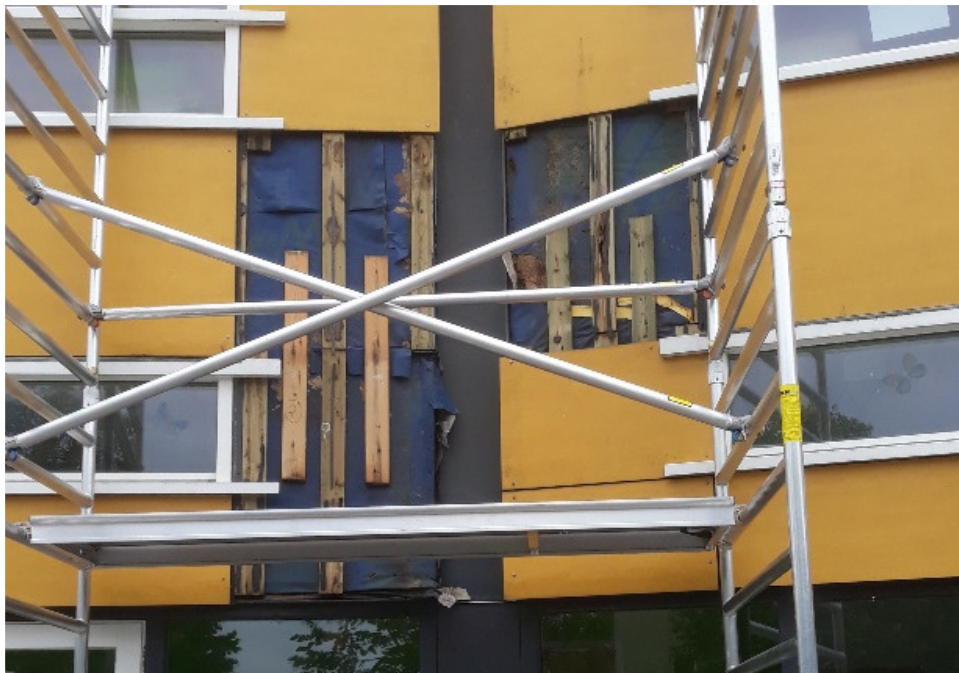
Verwijderde panelen.

De verticale regels direct achter de gevelplaat vertonen houtrot. Hierdoor is de verlijming los gaan laten en is rond de schroeven onvoldoende gezond hout. Achter de dampopen folie is de WBP of OSB plaatselijk rot en met de hand te verwijderen. Het isolatie materiaal voelt droog aan. Het houten stijl en regelwerk vertoont plaatselijk houtrot. Met name langs de randen en aan de onderzijde, langs het metselwerk en langs de verticale grijze strook. Enkele oren van de kozijnen vertonen houtrot. Ook als de oren geen houtrot vertonen constateren we hierachter houtrot in de verbinding van de kozijnstijl met de dorpel. Ook zien we dat de meranti regel langs de kozijnen rot is. Achter de grijze verticale strook tussen de twee gele vlakken zit maximaal 30 mm isolatie.

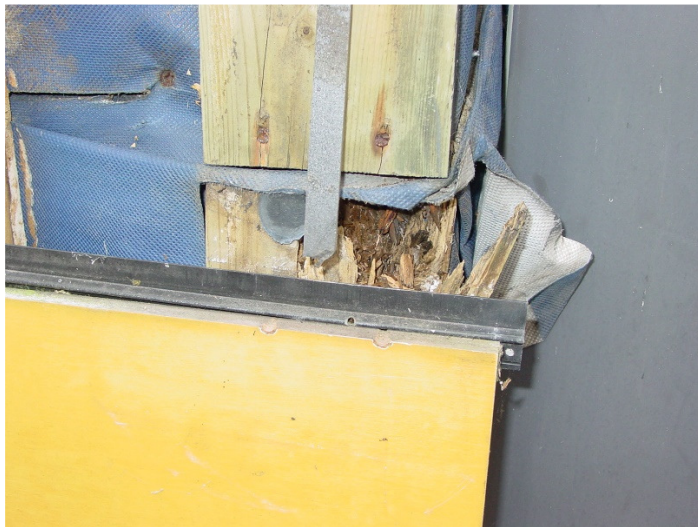
Houtrot achter gevelplaat.

Doordat er te weinig ventilatie achter de Trespa panelen aanwezig is dringt het vocht achter de platen in de achterliggende constructie.

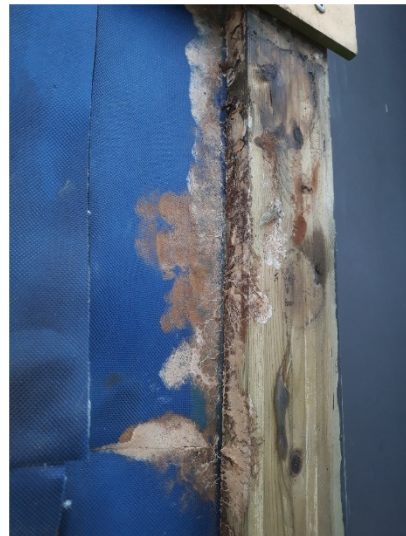
Schimmel en houtrot

7. Achterhout behandelen met middel tegen zwam.
8. Herstel van houtrot in de kozijnen.
9. Herstellen van isolatie.
10. Aanbrengen van nieuwe dampopen folie.

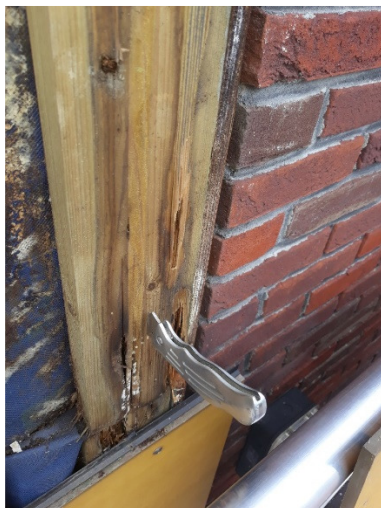
Houtrot in verticale regel.

11. Aanbrengen van nieuwe gewolmaniseerde regels die dikker zijn dan de huidige regels om meer ventilatie ruimte verkrijgen.
12. Het aanbrengen van nieuwe meranti regels langs de kozijnen.

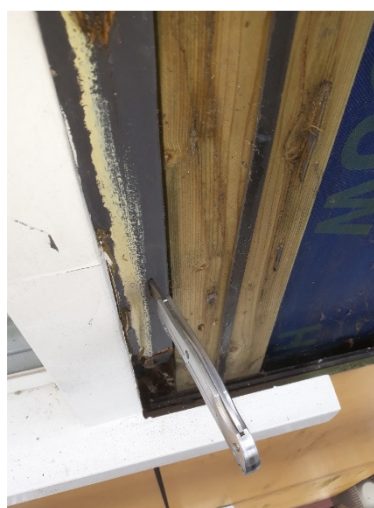
Houtrot in lat langs kozijn.

4. Het verwijderen van de meranti latten langs de kozijnen.
5. Het verwijderen van de underlayment en OSB beplating.
6. Herstellen van houten stijl en regelwerk waar houtrot is.

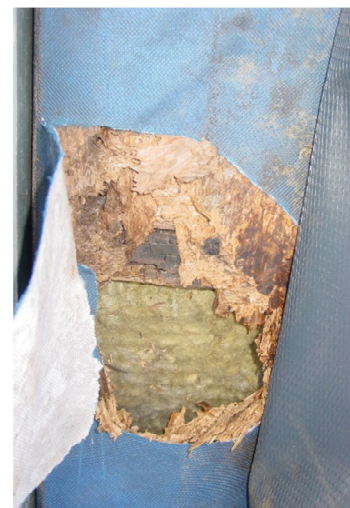
Houtrot in OSB plaat en achterhout.

De oren van de kozijnen zitten wisselend vrij van tot strak tegen de gevel, waardoor er vuil gaat zitten en het vocht onvoldoende weg kan en wordt opgenomen door het achterhout. Door onvoldoende isolatie achter de grijze verticale strook is er een onbalans wat condens geeft in de constructie. Omdat de beplating achter de dampopen folie zo nat en rot is, lijkt het mij niet verstandig om deze OSB / underlayment beplating terug te brengen.

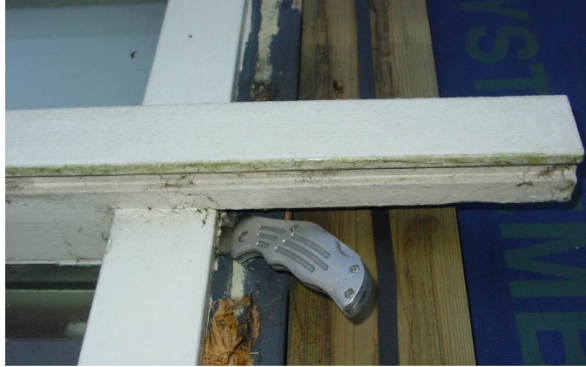
Houtrot achter kozijn oor.

1. Het verwijderen van alle Trespa panelen en deze aan beide zijden reinigen.
2. Het verwijderen van de kozijn oren.
3. Het verwijderen van de dampopen folie.

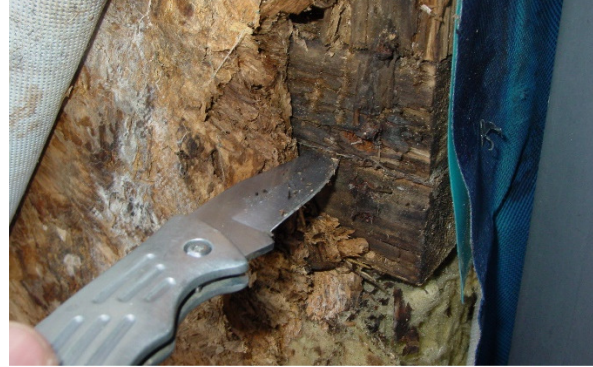
Houtrot in stijl en regelwerk.

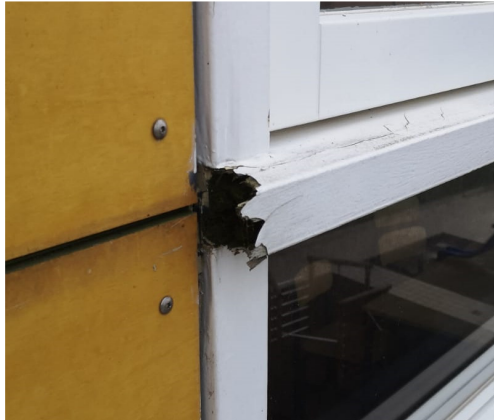
Kozijn oor is weg gerot.

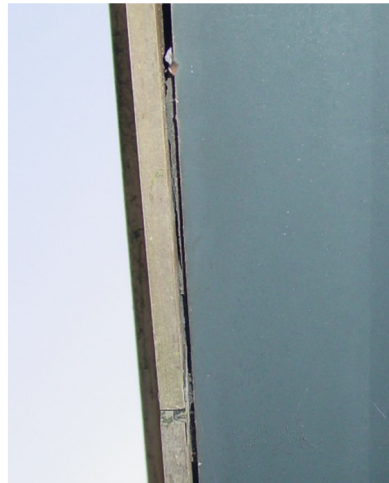
Ventilatie ruimte tussen paneel en aftimmering te smal

13. Boven de begane grond kozijnen het plafond opsmallen en een ventilatie strip plaatsen.
14. Het gele Trespa terug plaatsen d.m.v. lijmen en schroeven.

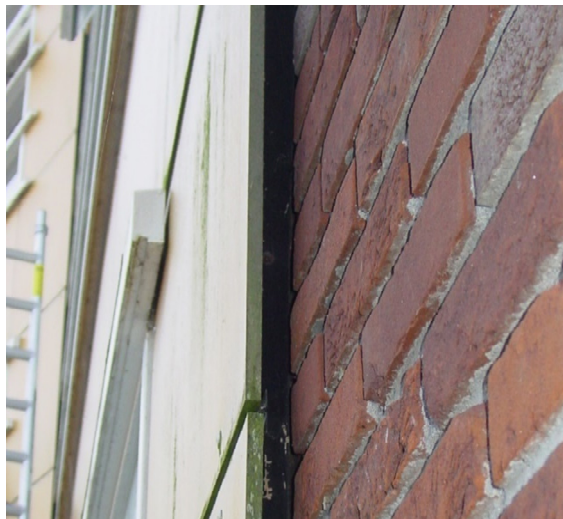
Paneel voor metselwerk.

16. Doordat de verticale grijze strook naar voren komt, kunnen de panelen langs de kozijnen iets voor de kozijnstijl komen waardoor de meranti lat mee beschermd wordt. Bij de aansluiting met het gevel metselwerk steekt het paneel ook voor de gevel langs, zodat ook hier het paneel voor de kozijnstijl kan komen.

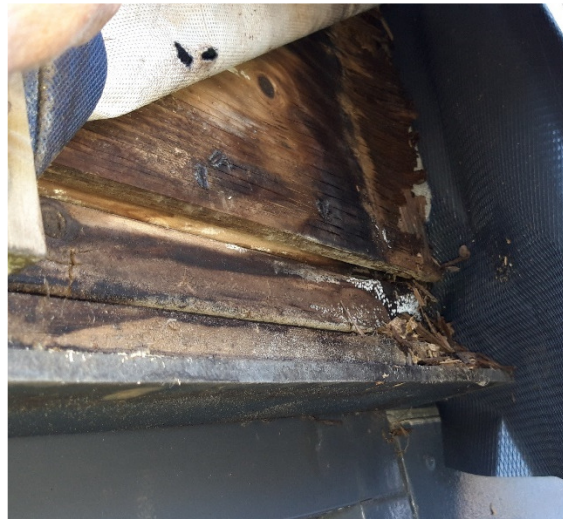
Onderzijde deel van een stijl van regelwerk verrot.

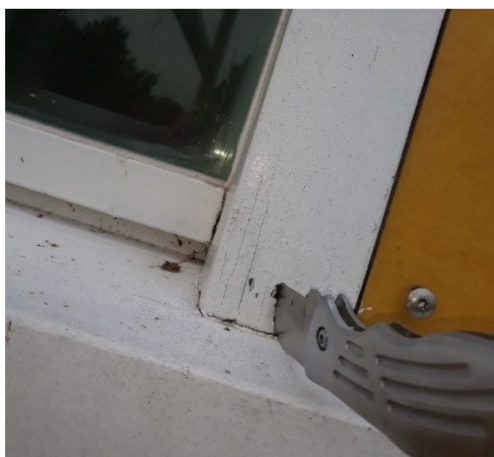
Houtrot in verbinding.

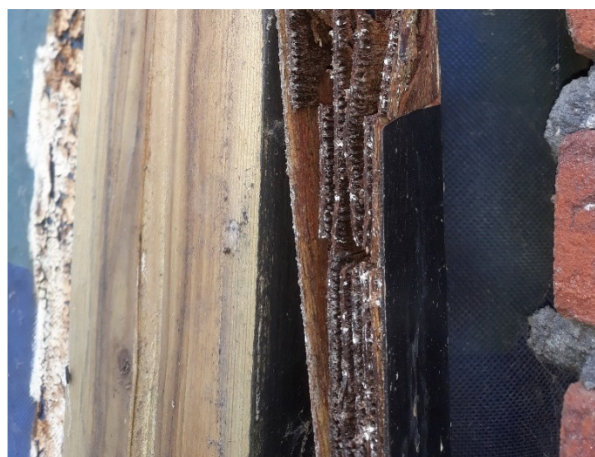
Is overgang HSB wand metselwerk voldoende geïsoleerd?
