Technische vragen raad- en commissieleden aan het college

Registratienummer : E202116025

Onderwerp: **Fietspad Beukenlaan**

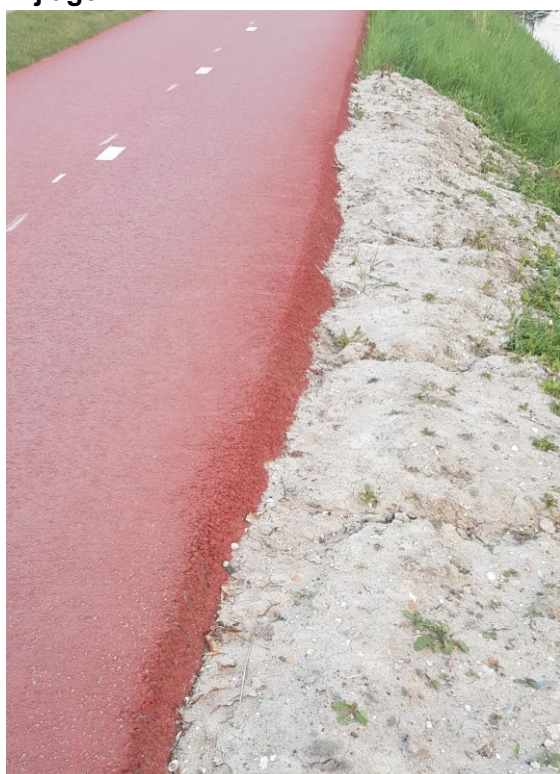
Bijlage

Het fietspad aan de Beukenlaan is geasfalteerd tussen het Han Fortman en de gemeentewerf. Zoals de foto (zie bijlage) laat zien sluiten de randen niet aan op de bestaande kanten. Omdat het hoogteverschil fors is, kan dit tot gevaarlijke situaties leiden.

Het is gebruikelijk om na de asfalteringswerkzaamheden de berm af te werken (op hoogte te brengen en vlak af te werken). In het onderhavige geval is de berm aangevuld, echter is het afvlakken achterwege gelaten.

Naar aanleiding van de melding is direct onderzoek ingesteld en is de berm aangevuld en geëgaliseerd.
