RAPPORT No. 9820p268KR

Kostenraming bodemsanering verontreinigingen
OCB's, zink en asbest in grond
Middenweg 457 te Heerhugowaard

Datum: 9 februari 2021

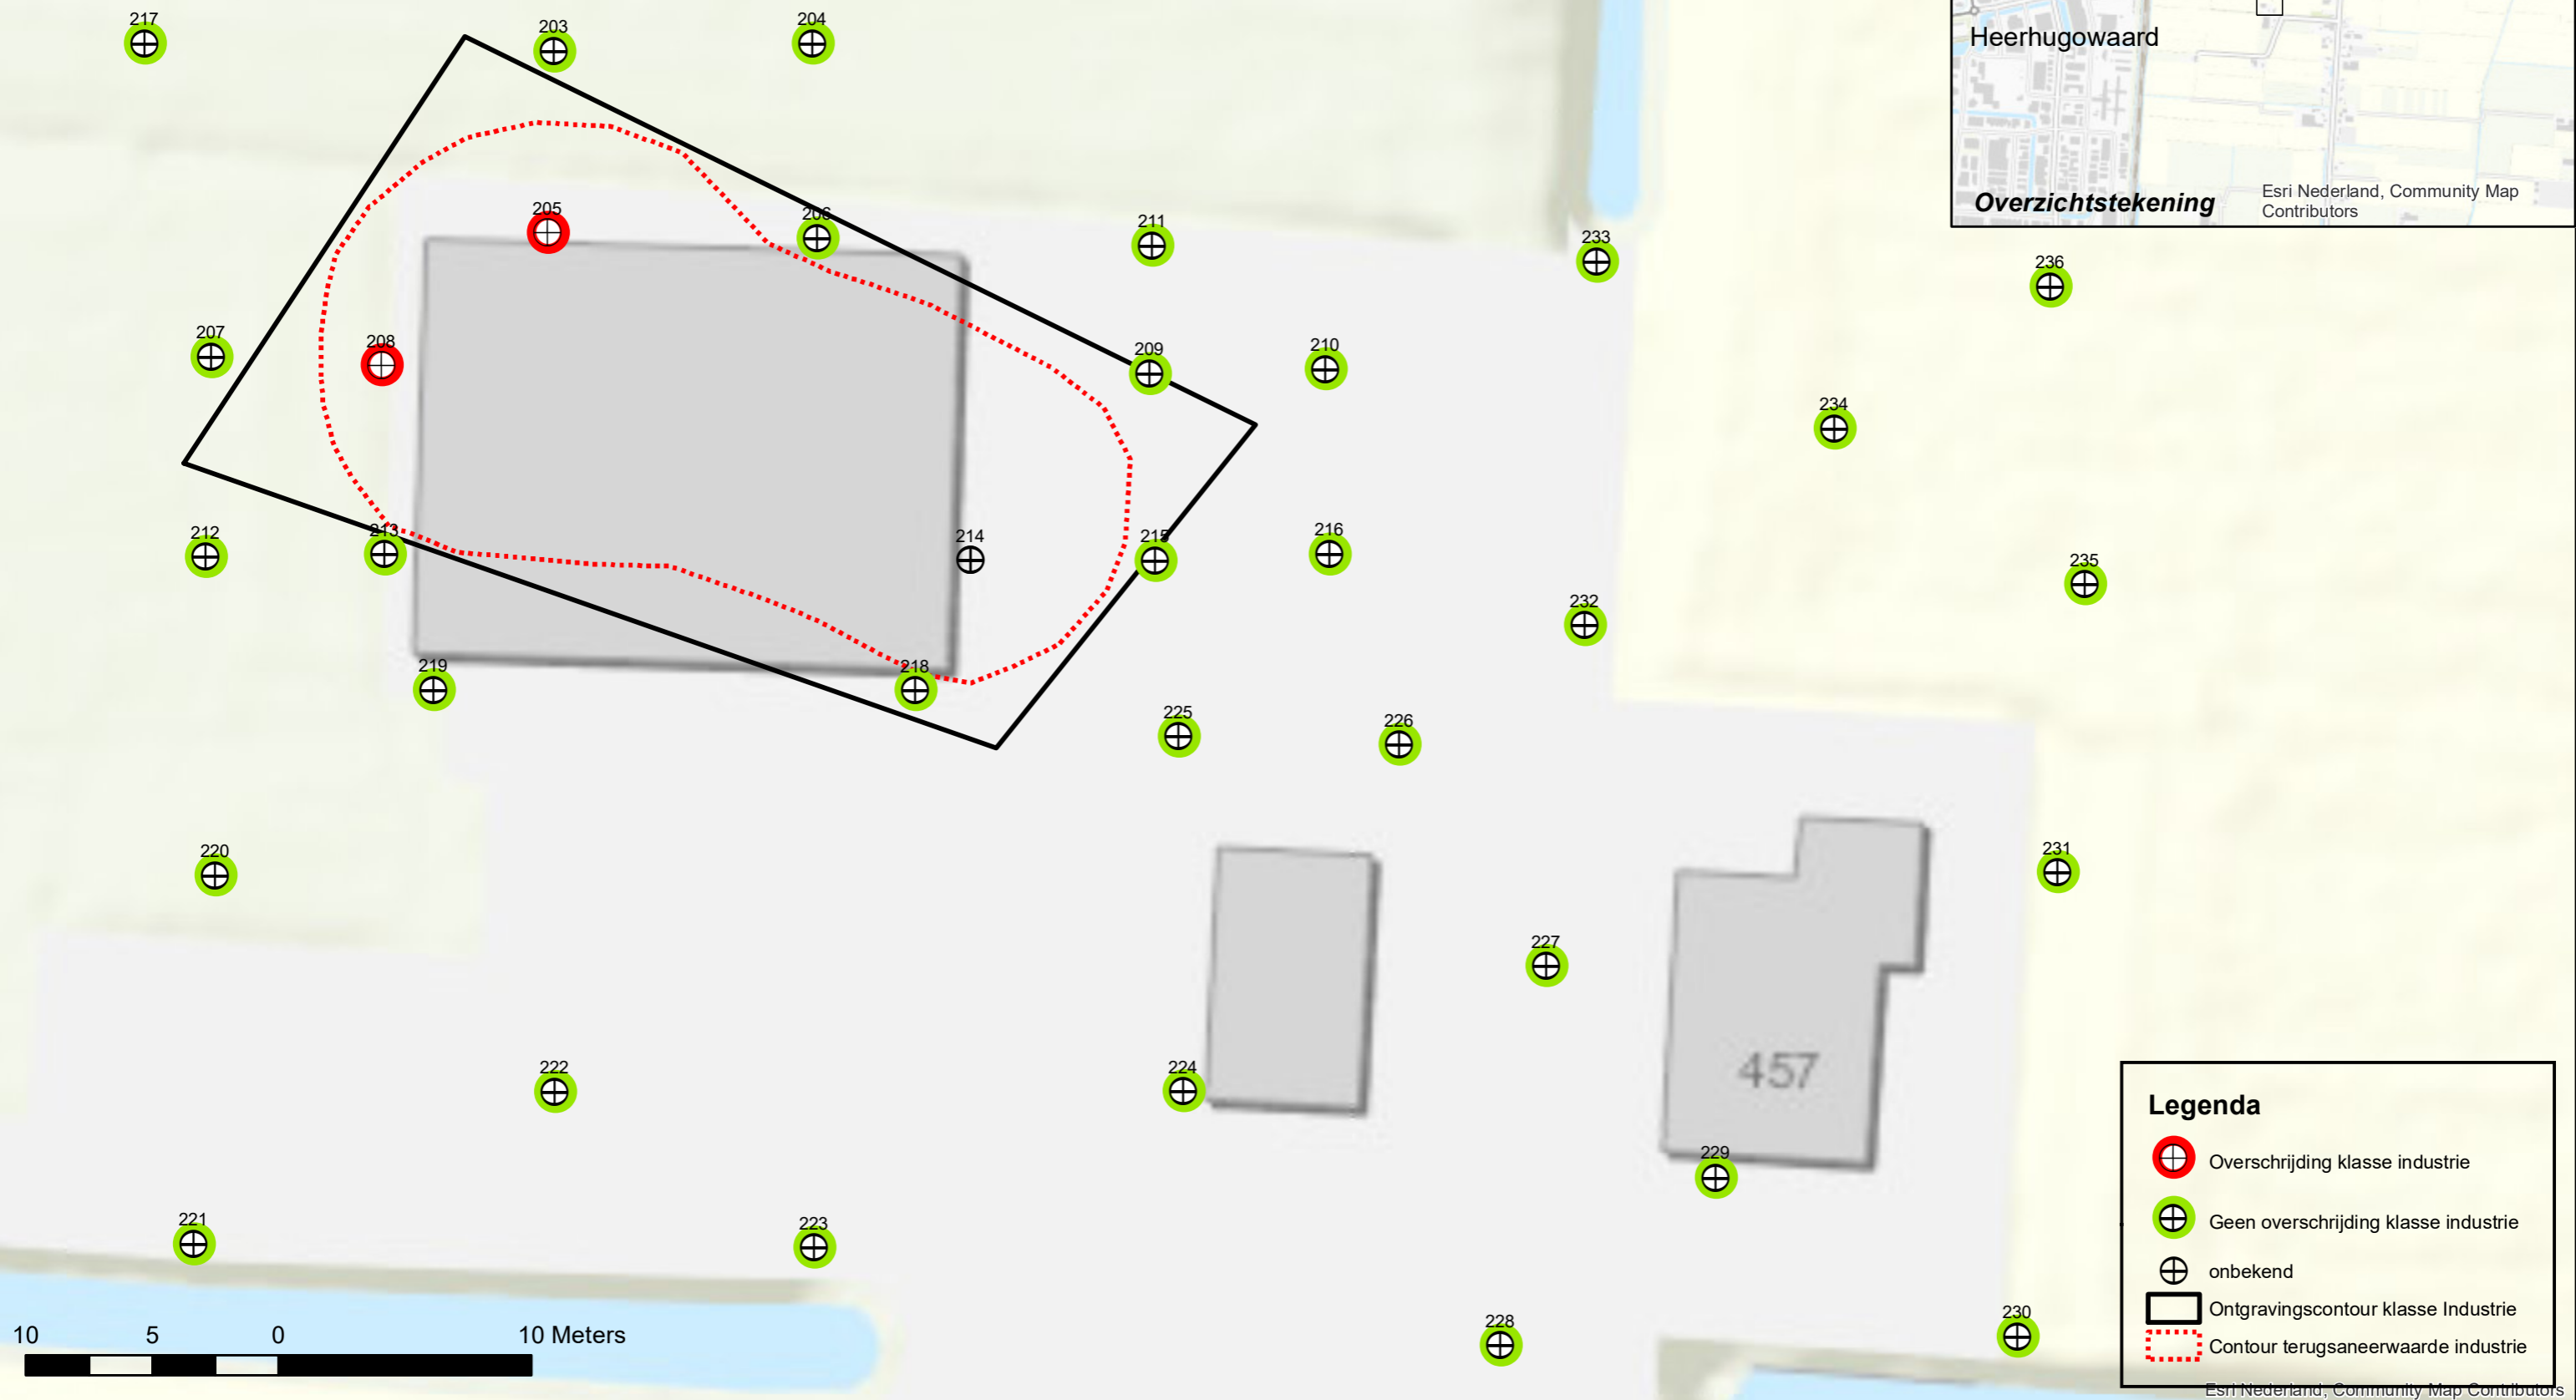
Ontgravingstekening saneringsvariant gebruiksfunctie industrie

Heerhugowaard, Middenweg 457
Overschrijding klasse industrie

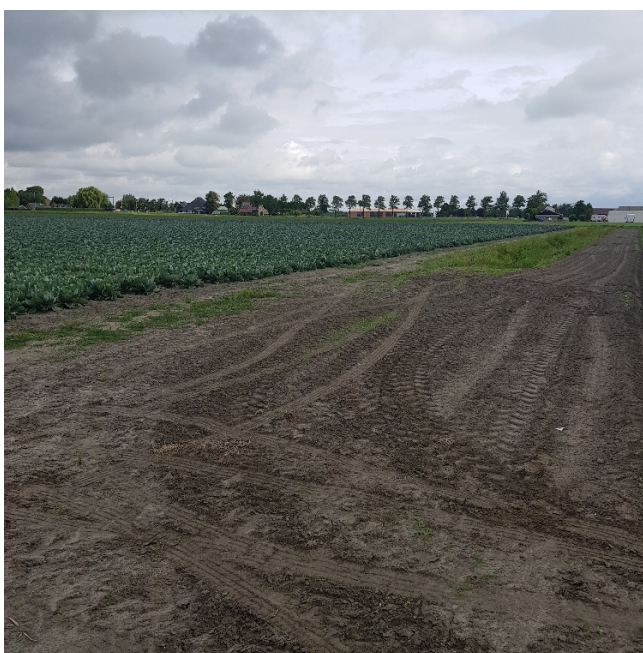
Ter plaatse van de dam is de puinhoudende bovengrond sterk verontreinigd met lood en zink en matig met barium. De verontreiniging beperkt zich tot de toplaag van de dam, in de afperkende boringen 101 t/m 104 zijn geen verhogingen aan lood, zink en/of barium aangetoond. Verticaal is in de onderliggende laag hooguit nog een lichte verhoging aan zink aangetoond. De exacte omvang van de matige tot sterke grondverontreiniging is niet bekend, maar vermoedelijk beperkt deze zich tot de omgeving van boring G1/112. Gezien de oppervlakte van de dam (circa 50 m²) en de beperkte dikte van de verontreinigde laag (varieert tussen 0,2 en 0,4 m) is hooguit 15 m³ grond matig tot sterk verontreinigd. Het grondwater ter plaatse van de dam is niet onderzocht, maar omdat de verontreiniging samenhangt met de aanwezigheid van puin in de bovengrond, kan worden aangenomen dat de kwaliteit van het grondwater ter plaatse niet zal afwijken van de lokale kwaliteit (hooguit licht verontreinigd).

Foto 4. Locatie dam

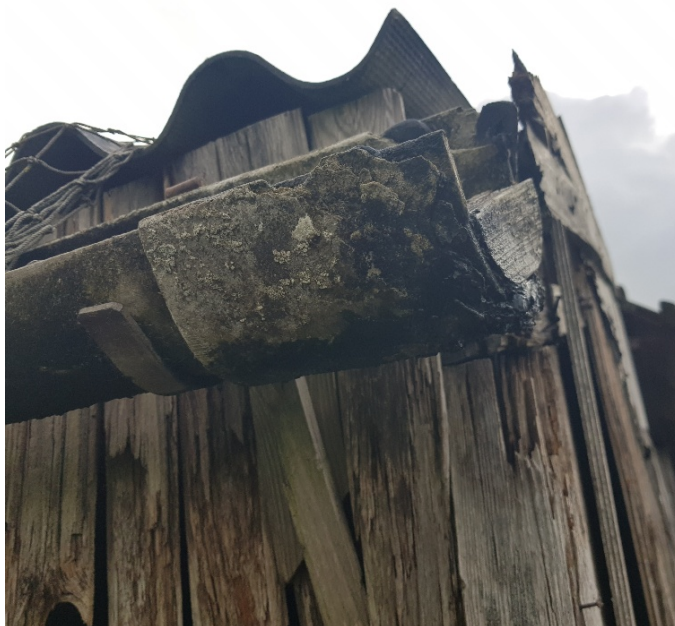
Foto 5. Asbesthoudende dakgaten en asbesthoudend
Golflaten dak in slechte staat

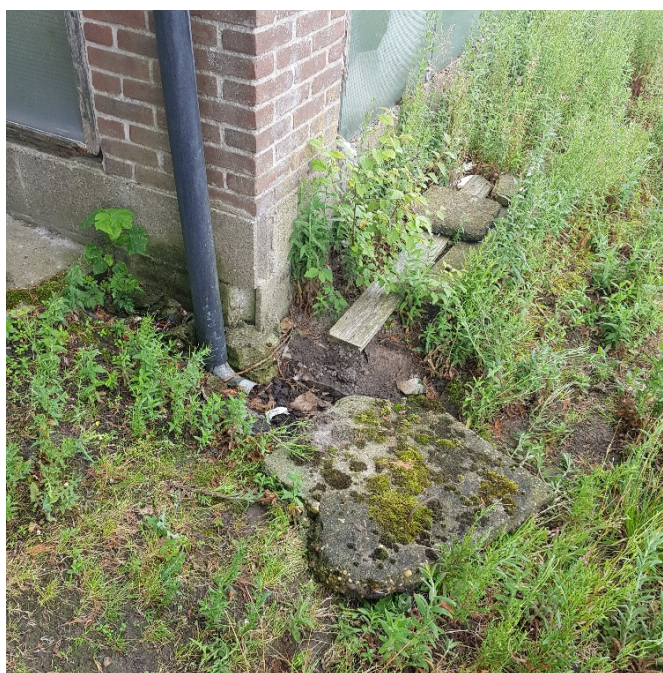
Ter plaatse van infiltratielocatie RE9.1 (E01) is asbestverdacht materiaal (3284 gram) aangetroffen en aangeduid als AVM E01.1A. Dit gehalte is meeberekend in de toplaag E01.1 van 10 cm dikte. In de toplaag E01.1 (traject: 0-0,1 m -mv) is een gewogen asbestgehalte van 24304 mg/kgds aangetroffen. In de onderliggende laag E01.2 (traject: 0,1-0,5 m -mv) is een gewogen asbestgehalte van 82 mg/kgds gemeten. De omvang van de sterk verontreinigde asbesthoudende grond bedraagt 5 m³ (10 m² x 0,5 m).

Foto 6. Infiltratie van hemelwaterafvoer in bodem (E01)

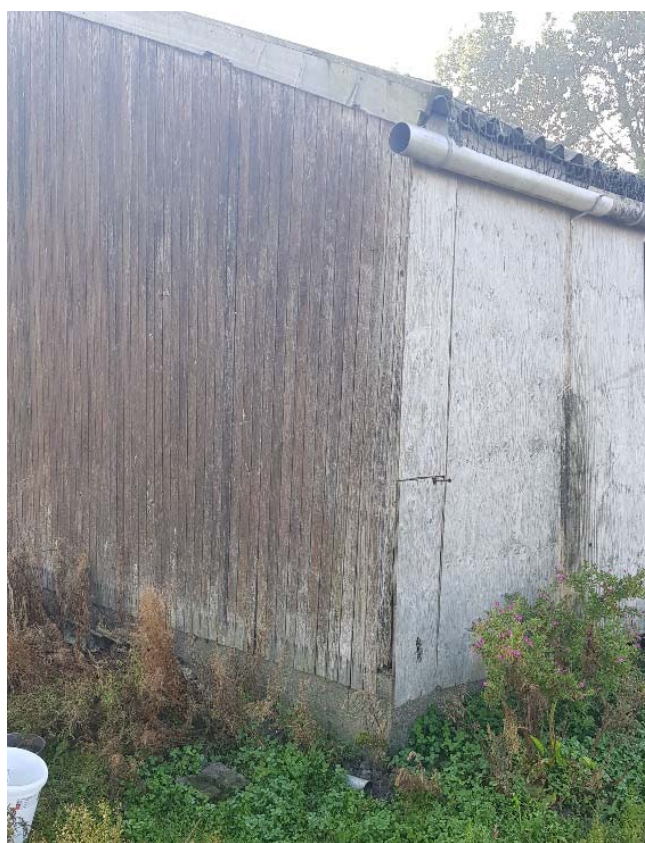
Foto 18. Noordwestzijde schuur met asbesthoudend dak en dakgoot in slechte staat
