RUIMTELIJKE ONDERBOUWING PLAN 14 WONINGEN TAMARIXPLANTSOEN TE HEERHUGOWAARD

augustus 2016

DIEPENMAAT STEDENBOUWKUNDIG ONTWERP EN ADVIES
Schouwstraat 27, 1826AX Alkmaar, tel. 072-5615179, mail. edsa@upcmail.nl

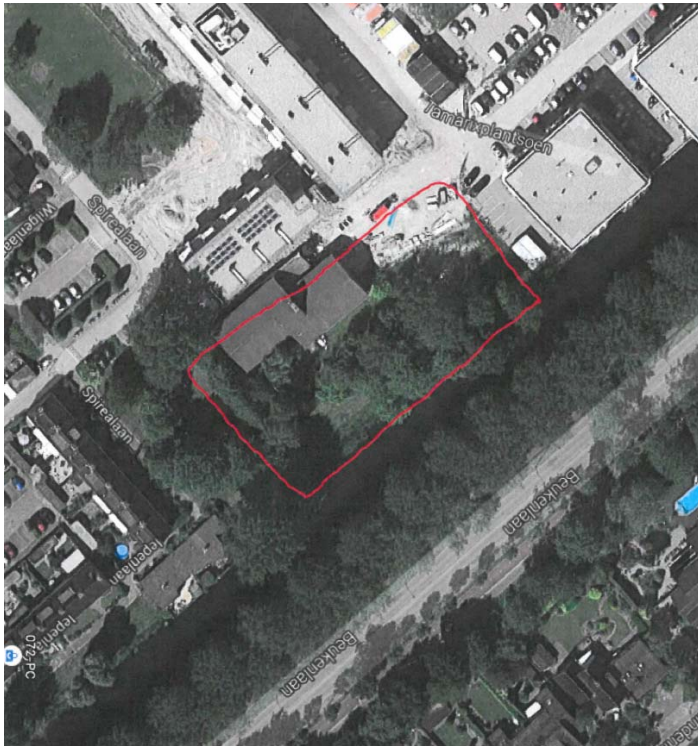
Figuur 3 bestaande situatie

De locatie voor de 14 rijenwoningen is gelegen tegenover de korte poot van het recent gereed gekomen L-vormige complex van etagewoningen waar ook de zorgwoningen van Prunella in zijn ondergebracht. Het op de luchtfoto (**zie fig. 3**) nog aanwezige voormalige verblijf van de Prunella is inmiddels afgebroken.

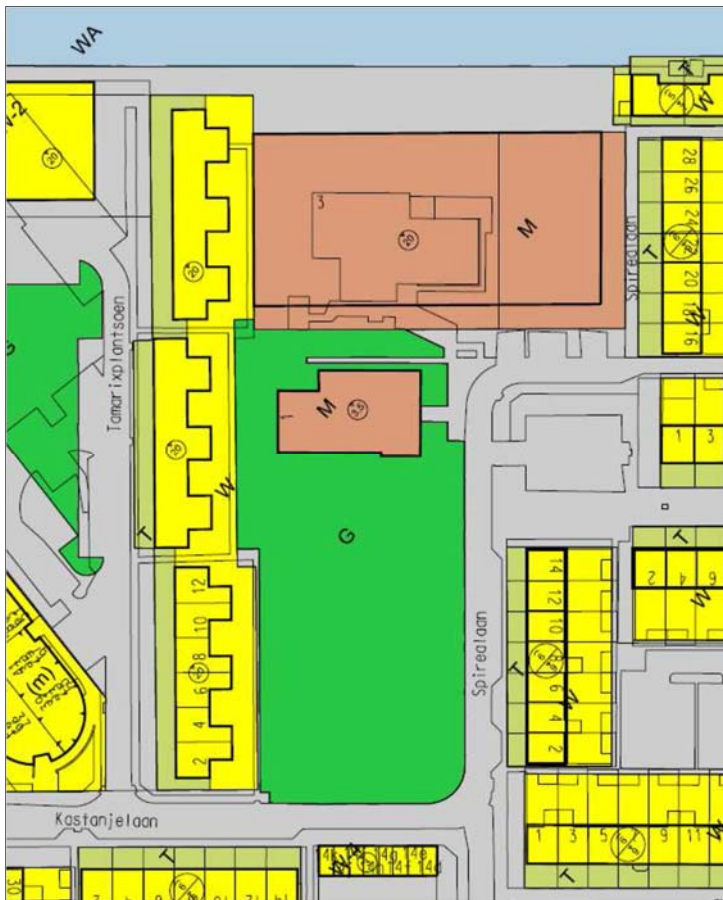
Figuur 8 vigerend bestemmingsplan Heerhugowaard Oost vastgesteld 26-02-2013

Ter plaatse is vigerend het bestemmingsplan 'Heerhugowaard Oost', vastgesteld 26 februari 2013. (zie fig. 8)

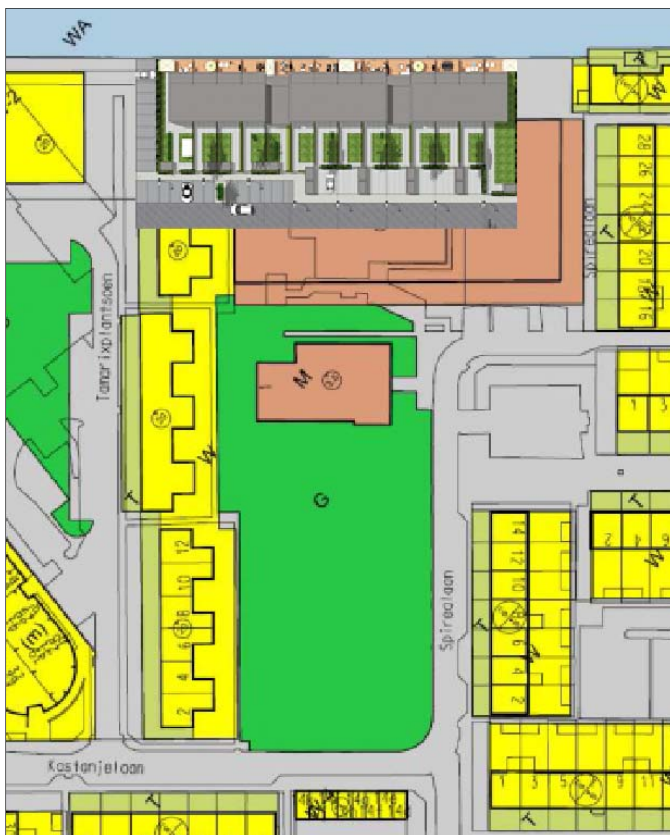
Figuur 9 overschrijding bestemmingsplangrenzen

Geconstateerd kan worden dat het plan voor de 14 woningen grotendeels samenvalt met de bestemming 'Maatschappelijk' en aan de noordzijde voor een kleiner deel met de bestemming 'wonen'. Het feitelijke bouwblok langs de Beukenlaan is grotendeels gelegen in de strook langs het water met de bestemming 'Verkeer'.

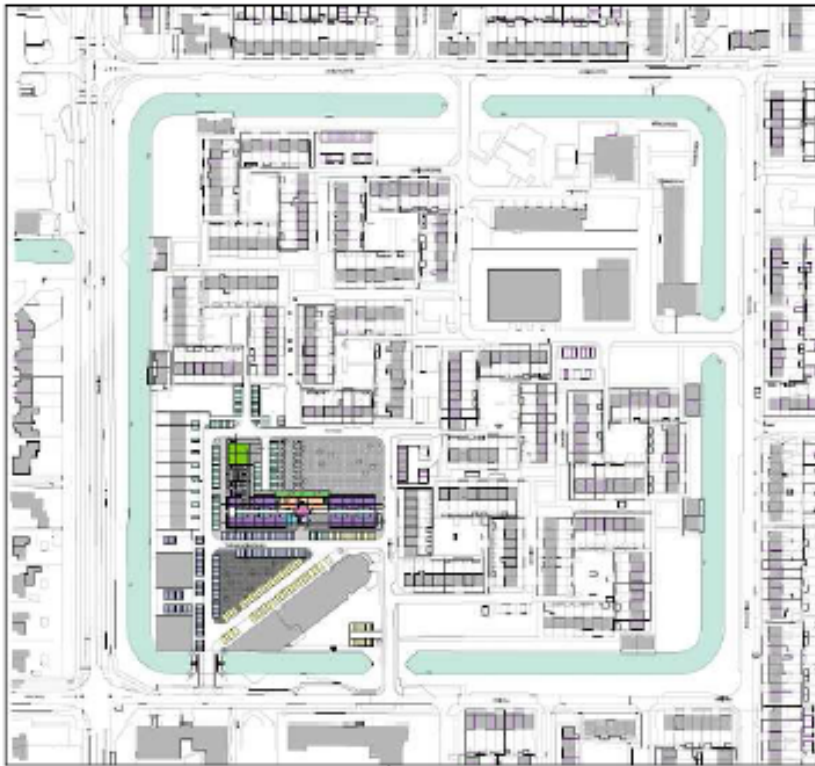
Figuur 12 stedenbouwkundige lay-out van het eiland

In de Ruimtelijke Visie Beukenlaan van december 2007 waarin de oorspronkelijke ruimtelijke randvoorwaarden voor het Tamarixplantsoen zijn vastgelegd, wordt met name ingezoomd op de stedenbouwkundige lay-out van het Eiland.

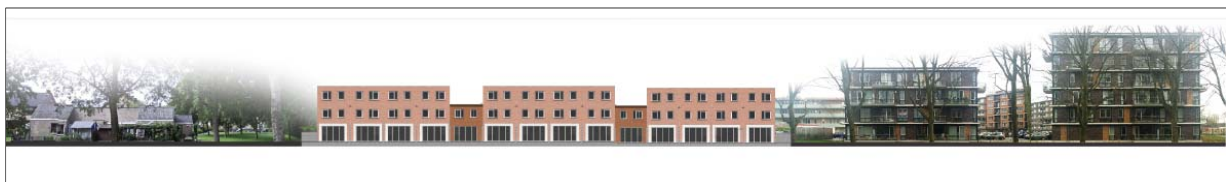
Fig. 15 inpassing bouwplan langs de Beukenlaan

Inpassing in de stedenbouwkundige situatie is bepalend voor de ruimtelijke lay out van het plan.

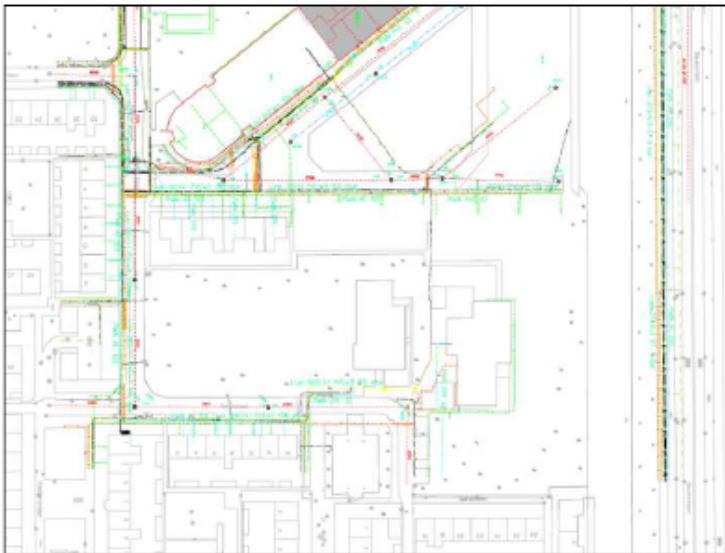
Fig. 25 bestaande kabels en leidingen

Volgens tekening nr. 1422.01 van Kwinfra, Adviesbureau voor Civiele Techniek, bevinden zich binnen het plangebied alleen de huisaansluitingen voor gas, water, elektriciteit en datatransport (zie fig. 25) ten behoeve van de nog aanwezige bebouwing. Geen sprake is van de aanwezigheid van hoofdtransportleidingen. De opdrachtnemer dient voorafgaand aan de graafwerkzaamheden een Klic-melding uit te voeren. Bovengronds zijn er voor zover bekend geen beperkingen.

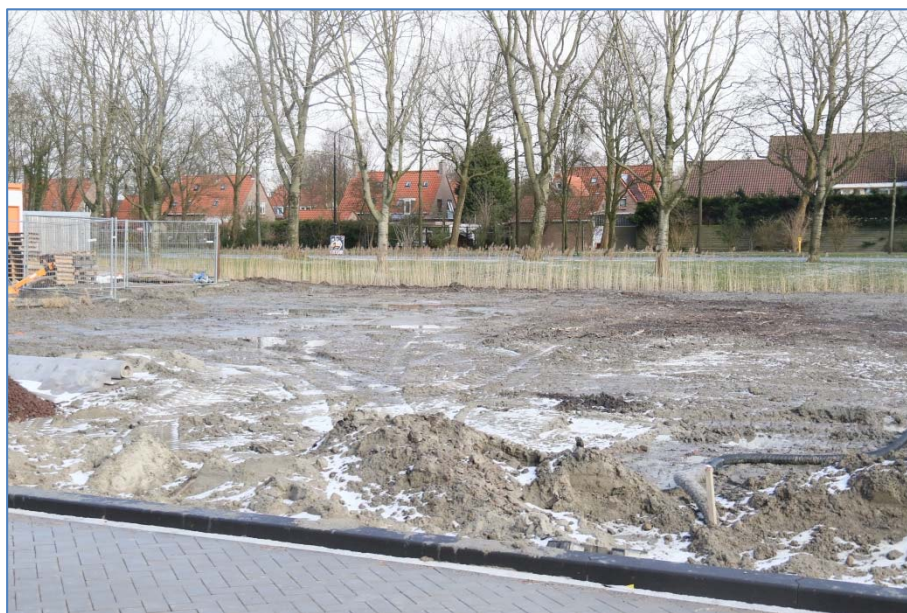
Deel van het plangebied met op de achtergrond de Beukenlaan.
