Beheerplan (bijzondere) Kunstwerken en
Waterhuishouding

Gemeente Heerhugowaard

2015 - 2019

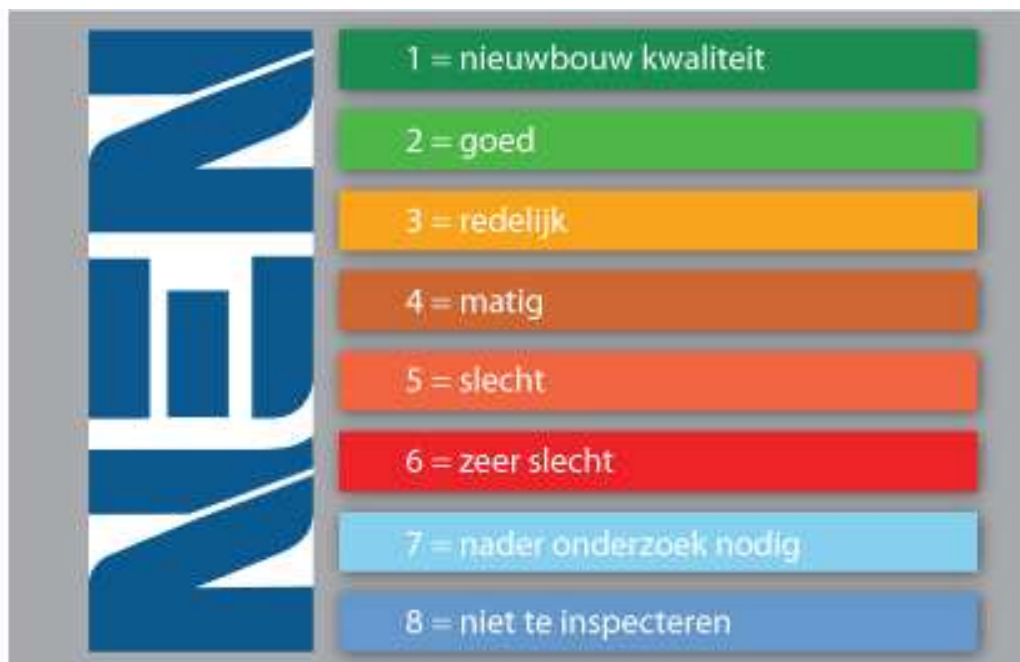
Deze kwaliteit wordt op basis van de NEN 2767 conditiemeting uitgedrukt in verschillende kwaliteitsniveaus. Afhankelijk van de duiding zal wel of niet opgetreden moeten worden.

1	= nieuwbouw kwaliteit
2	= goed
3	= redelijk
4	= matig
5	= slecht
6	= zeer slecht
7	= nader onderzoek nodig
8	= niet te inspecteren

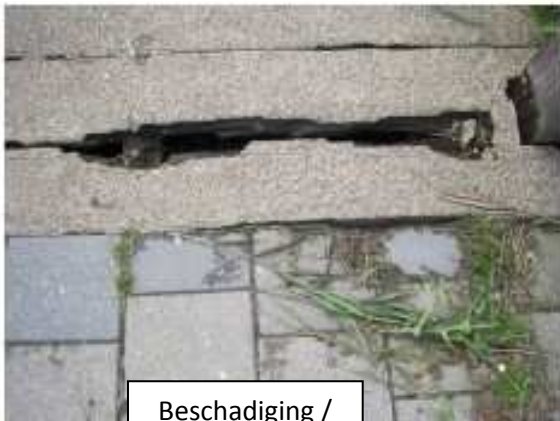
Beschadiging /
scheuren

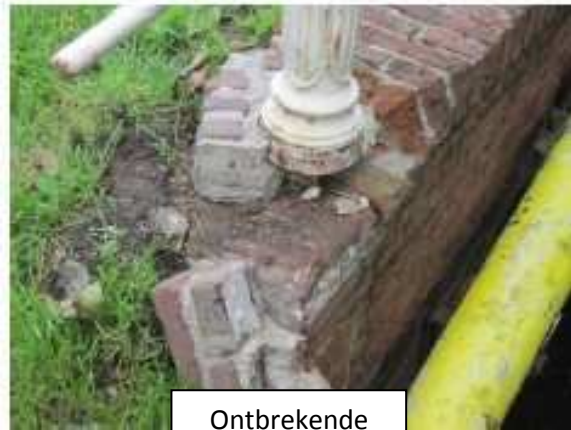
Ontbrekende
delen

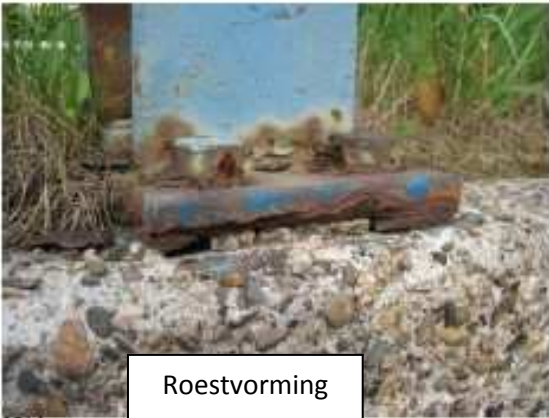
Roestvorming

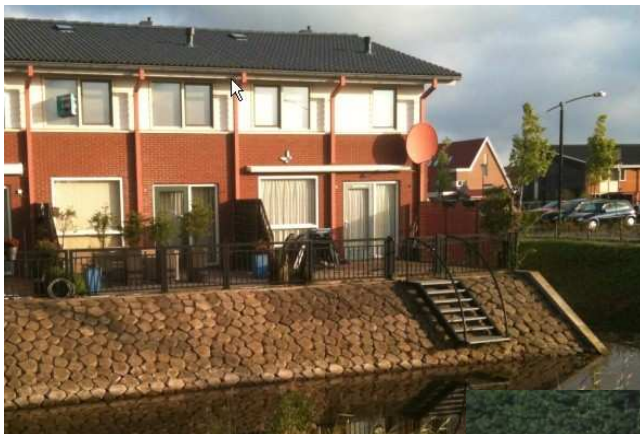
Foto 1. Basalton oever

Een **basalton oever** is een stenen oever zoals weergegeven in foto 1. Deze oever heeft, net als een beschoeiing of een damwand als doel uitspoeling van grond te voorkomen. Basalton heeft geen constructieve voordelen, maar wordt uit esthetisch oogpunt aangelegd. Een beschoeiing en een damwand kunnen van kunststof, hout, beton of staal worden gemaakt. Op foto 2 staat een **beschoeiing** afgebeeld. Deze constructie is vrij licht en heeft als doel de oever op zijn plek te houden bij gering hoogteverschil. **Damwanden** worden eveneens als grondkering of oeverbescherming gebruikt. Damwanden worden in de regel toegepast in situaties waarin hoge belastingen verwacht worden bv door het verkeer of in situatie waarin grote hoogteverschillen overbrugd moeten worden Een voorbeeld hiervan staat op foto 3. Op foto 4 staat een **kademuur** afgebeeld. Deze zijn enkel in de Stad van de Zon aangelegd vanuit architectonisch oogpunt. Verder is de werking en het doel van een kademuur gelijk aan die van een damwand.
