# Bestemmingsplan Reconstructie Middenweg -Zuid

## **Reconstructie Middenweg -Zuid**

## **Toelichting**

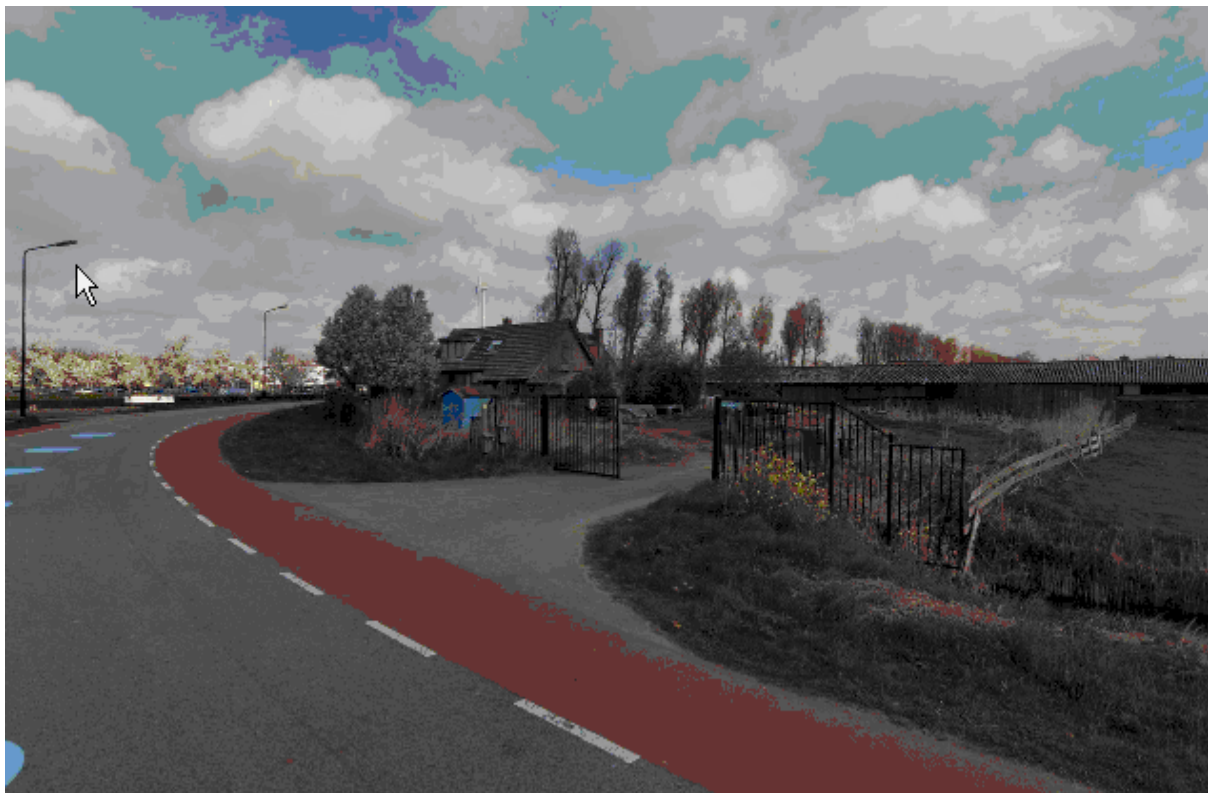
Het plangebied beslaat zoals hierboven is weergegeven uitsluitend de bocht in de Middenweg ter hoogte van de bestaande woning Middenweg 2/2a. Deze woning (en de daarbij behorende opstallen) die ten behoeve van de uitvoering van het project geamoveerd dient te worden maakt onderdeel uit van het plangebied. Uit onderstaande foto blijkt dat de woning de doorkijk in de bocht verhindert.

*Foto bocht met zicht op woning*

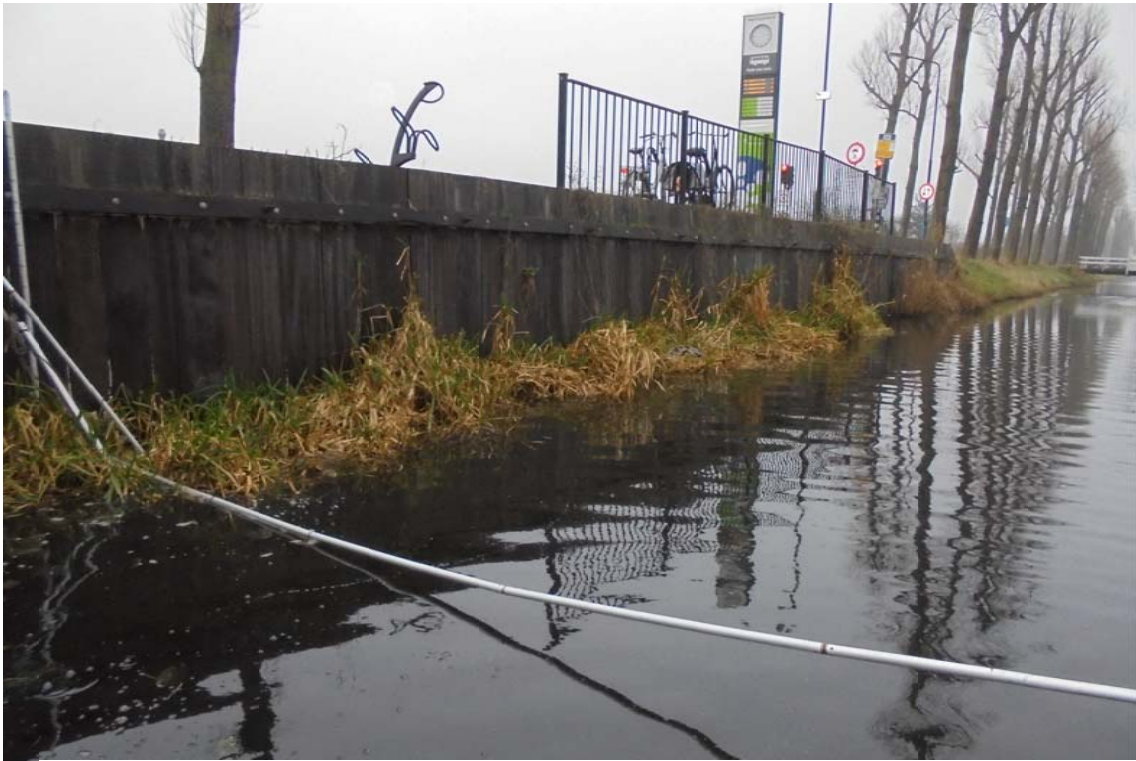
Houten beschoeiing bij bushalte nabij inrit Park van Luna (oostelijke zijde, nabij DWP1-4)

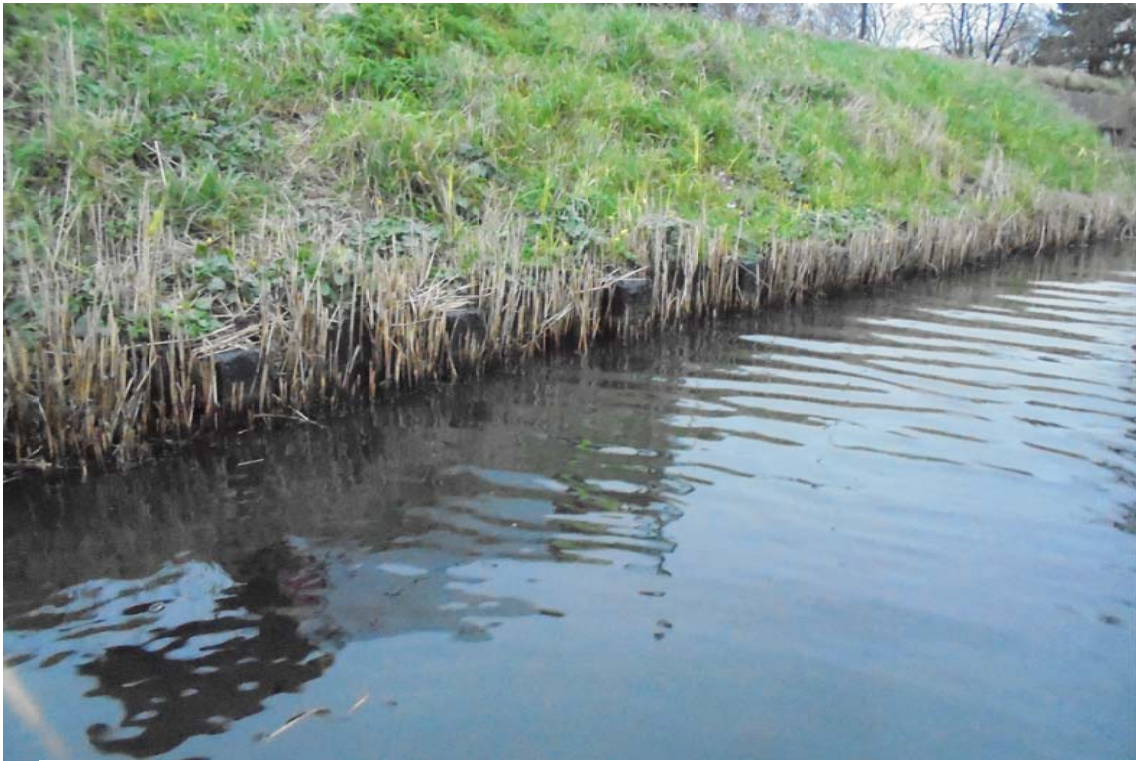
Kunststof beschoeiing bij duiker (bij DWP5-10, oostelijke zijde)

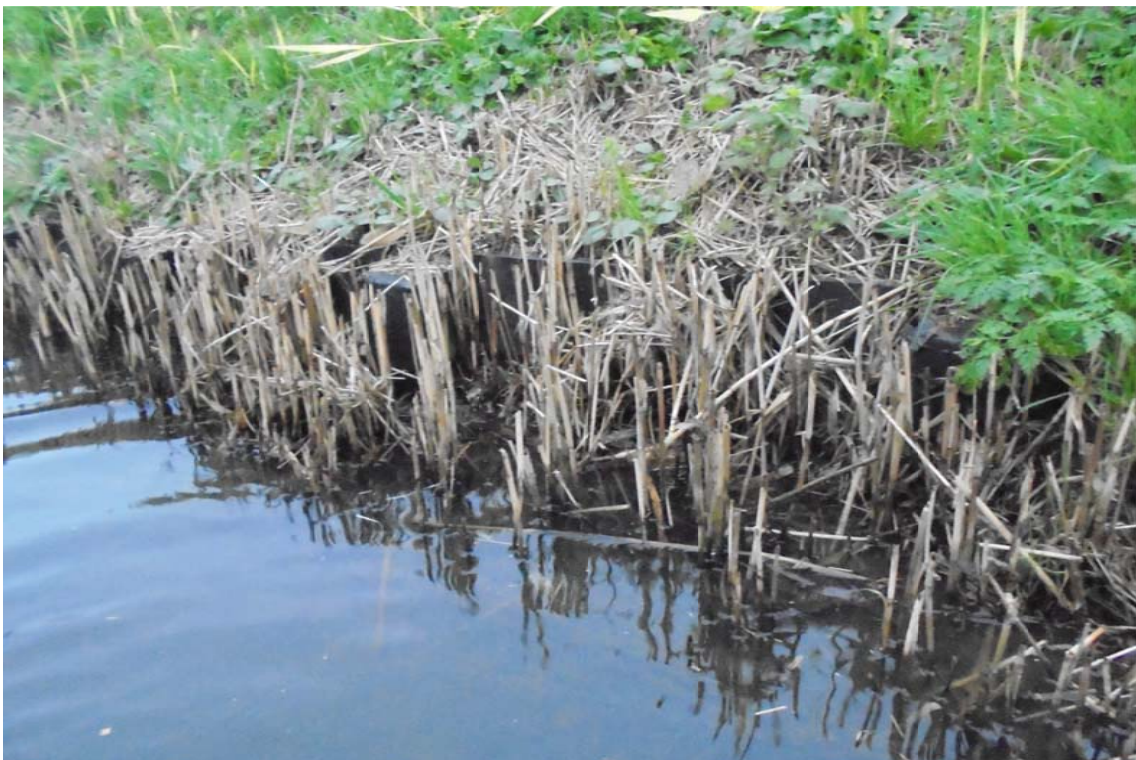
Kunststof beschoeiing bij duiker (bij S1-10, westelijke zijde)

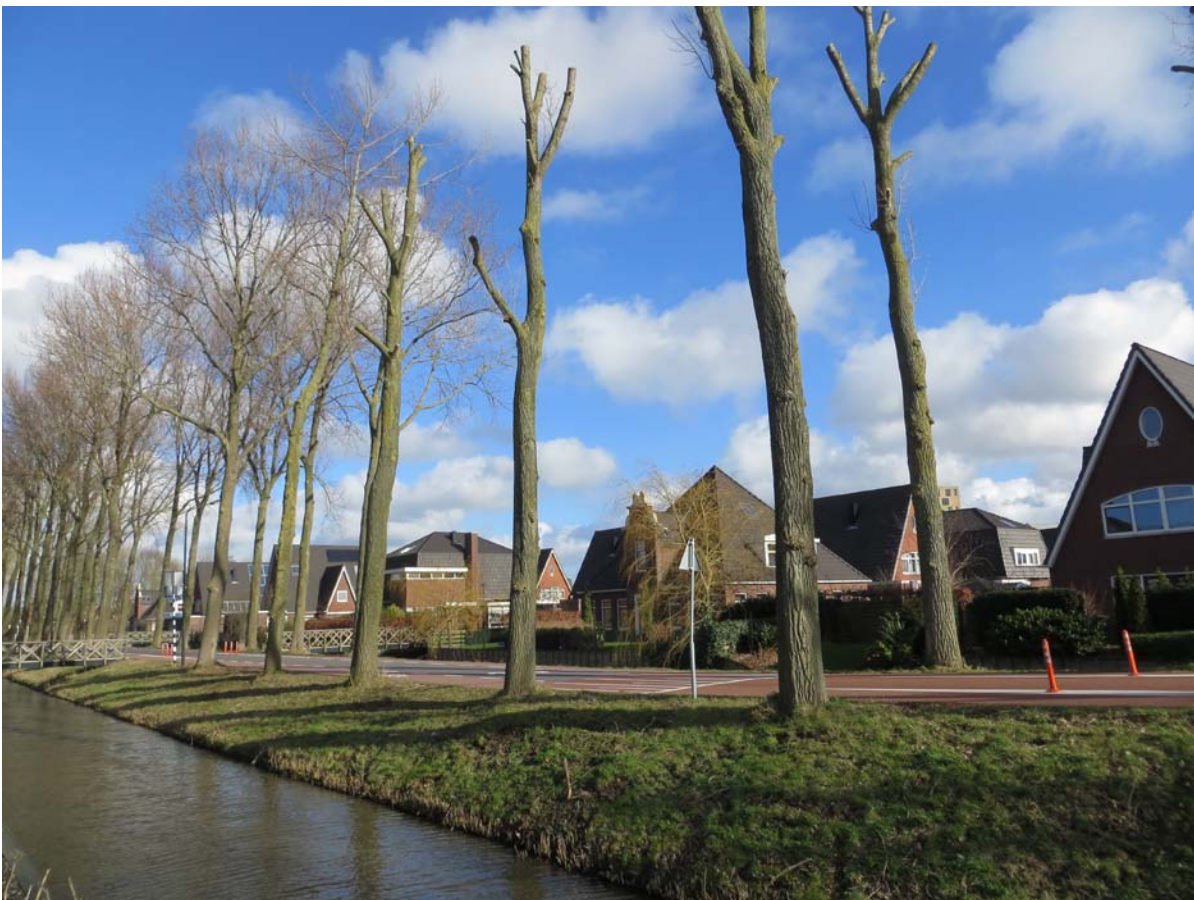
**Figuur 6.1** Door kandelabereren, zoals bij de drie meest rechtse bomen, blijft de lijnstructuur en dus de vliegroute behouden.

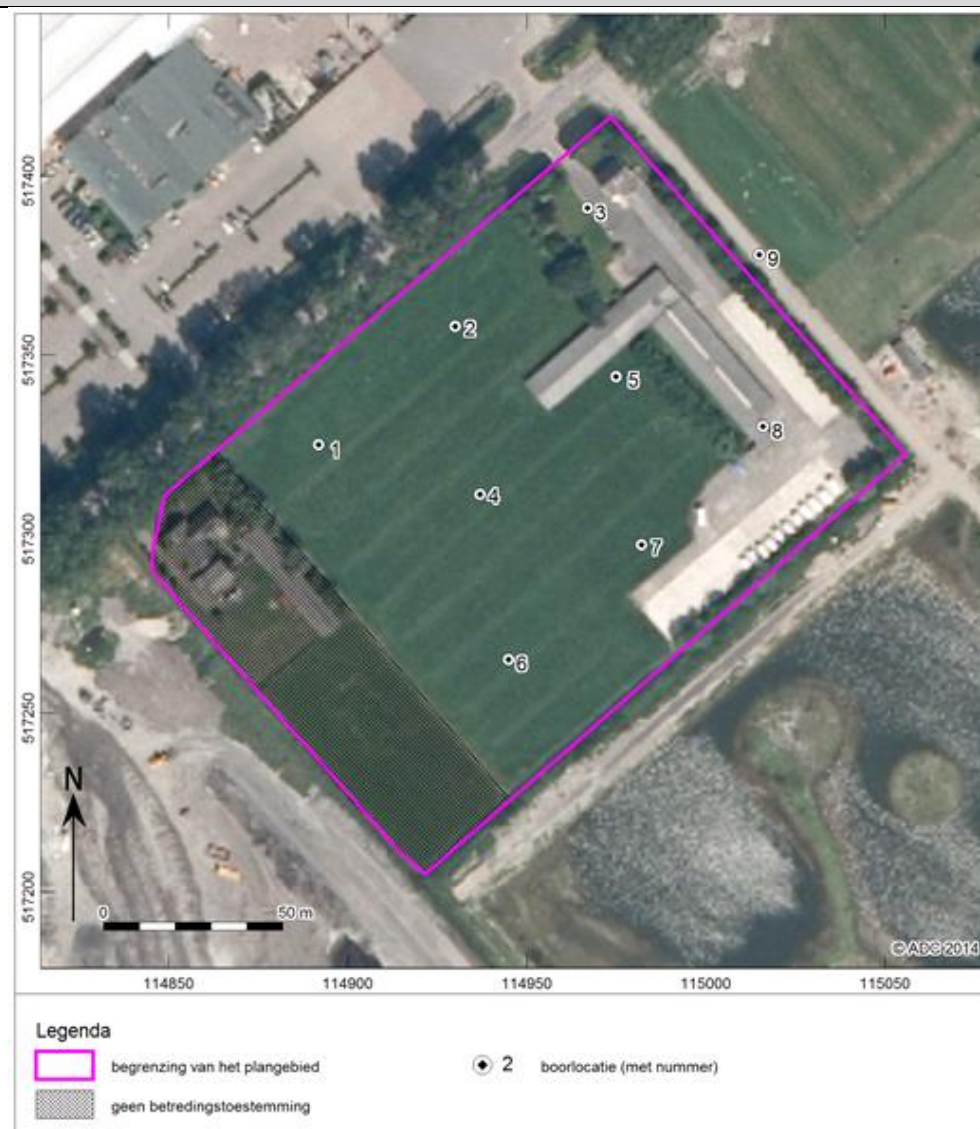
De boorpuntenkaart van het vooronderzoek. Het gearceerde deel betreft het huidige plangebied. (Van der Zee 2014, afb. 6.).
